○宇美町防災パトロール実施報告書

21・建設クラブ・福岡 防災部会

| 巡視日時 | 平成24年6月7日 | | (木) | 午前10時00より | 天気 | 曇 |

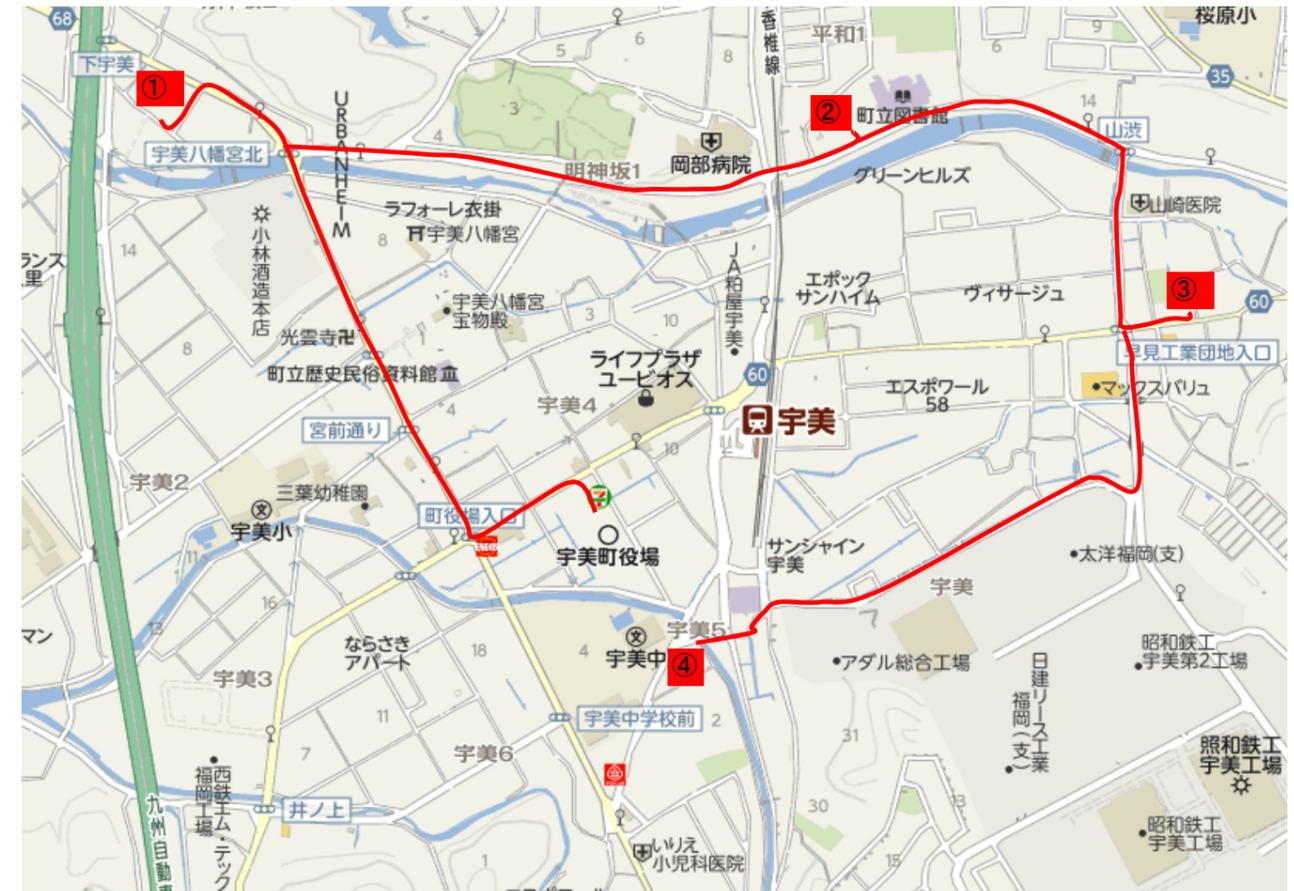
巡視写真(箇所番号①～⑥)

| 巡視結果 | | ※ チェック有の場合は、下の欄またはチェック箇所報告書にその内容をご記入ください。 | |
|---|---|---|---|
| 10:40 | ② | 渡り廊下の下方部分 | 金属が腐食してぼろぼろになっている |
| 10:50 | ③ | 基礎部のクラック | クラックが目立っている |
| 10:50 | ③ | 目地部のクラック | クラックが目立っている |
| 11:05 | ④ | 駐車場のポール | 放置されているように見受けける |
