○宇美町防災パトロール実施報告書

巡視日時	平成24年8月23日		(木)	午前10時00より	天気	曇	
巡視コース						巡視結果	
巡視箇所	巡視区間				チェックの有無		
区分	箇所番号	施設名	距離	起点	～	終点	
公民館	①	下宇美区公民分館	約1km	宇美町役場	～	下宇美区公民分館	有 (無)
	②	中央公民館	約1km	下宇美区公民館	～	中央公民館	(有) 無
	③	早見区公民分館	約1km	中央公民館	～	早見区公民分館	(有) 無
	④	末広区公民分館	約1km	早見区公民分館	～	末広区公民分館	(有) 無
	⑤						有 無
	⑥						有 無
	⑦						有 無
道路	①						有 無
	②						有 無
	③						有 無
	④						有 無
	⑤						有 無
	⑥						有 無
	⑦						有 無

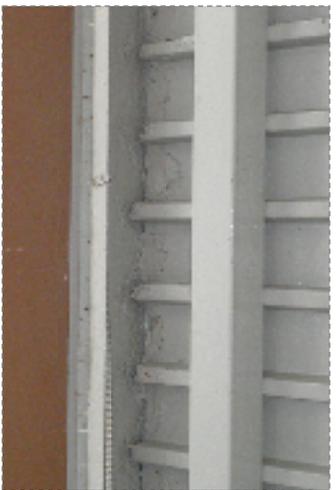
巡視報告						
巡視日	平成24年 8月23日 (木)			発見時間	(AM)・PM	10:15頃
巡視者名				事務局		
施設名	箇所番号②			中央公民館		
チェック箇所の概要	渡り廊下の金属腐食

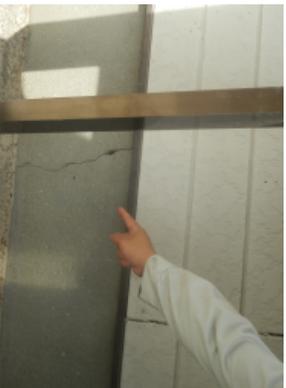
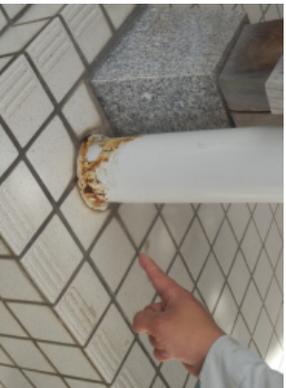
巡視報告			
巡視日	平成24年 8月23日 (木)	発見時間	(AM)・PM 10:30頃
巡視者名		事務局	
施設名	箇所番号③	早見区公民分館	
チェック箇所の概要	①目地部のクラック ②鉄柱 磨耗しサビ

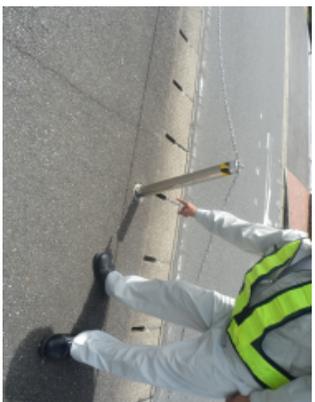
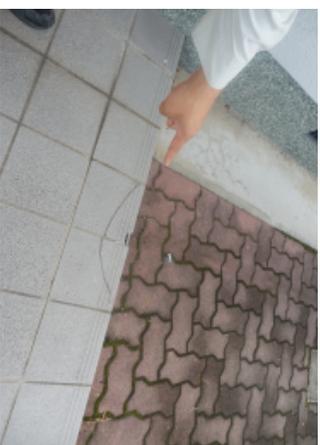
- ① 駐車場の危険物→必要がなければ、早期撤去が望ましい。
- ② 玄関土間に亀裂確認。
