○宇美町防災パトロール実施報告書

巡視日時	平成24年8月23日		(木)	午前10時00より	天気	曇	
巡視コース						巡視結果	
巡視箇所	巡視区間				チェックの有無		
区分	箇所番号	施設名	距離	起点	～	終点	
公民館	①	下宇美区公民分館	約1km	宇美町役場	～	下宇美区公民分館	有 (無)
	②	中央公民館	約1km	下宇美区公民館	～	中央公民館	(有) 無
	③	早見区公民分館	約1km	中央公民館	～	早見区公民分館	(有) 無
	④	末広区公民分館	約1km	早見区公民分館	～	末広区公民分館	(有) 無
	⑤						有 無
	⑥						有 無
	⑦						有 無
道路	①						有 無
	②						有 無
	③						有 無
	④						有 無
	⑤						有 無
	⑥						有 無
	⑦						有 無

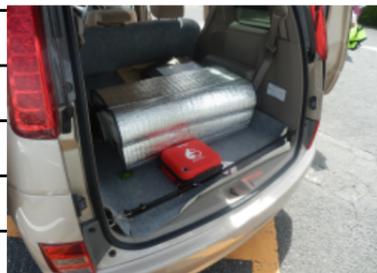
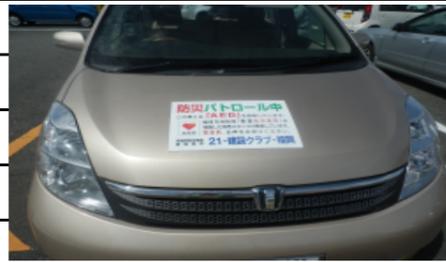
巡視結果		※ チェック有の場合は、下の欄またはチェック箇所報告書にその内容をご記入ください。	
発見時間	箇所番号	チェック箇所	状況
	②	渡り廊下の下方部分	金属が腐食している
	③	壁のクラック	クラックが目立っている
	③	目地部のクラック	クラックが目立っている
	④	駐車場	危険物の撤去が望ましい
* 車両に防災パトロール中のステッカーを貼り、かつ 車内にはAEDを搭載して巡視を行っております。

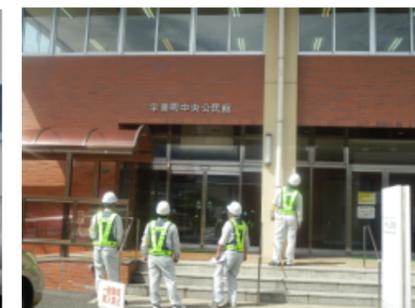
④

- ① 駐車場の危険物→必要がなければ、早期撤去が望ましい。
- ② 玄関土間に亀裂確認。
